PONTE DELLA BECCA PAVIA

Ponte della Becca: Messa in sicurezza e rinforzo. Ponte, progettazione, direzione lavori, consolidamento strutturale.

Opere sostitutive della pila n. 9 pericolante

Consolidamento della struttura metallica intradosale

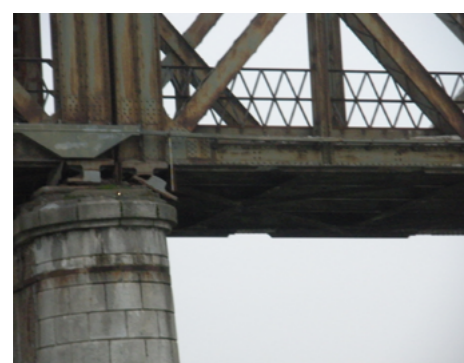
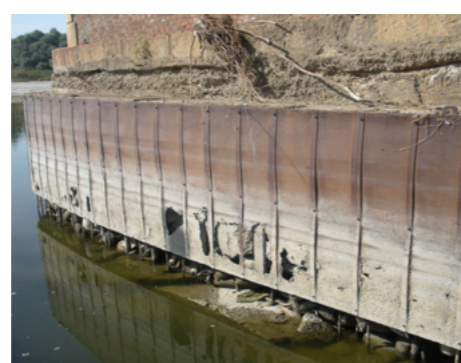
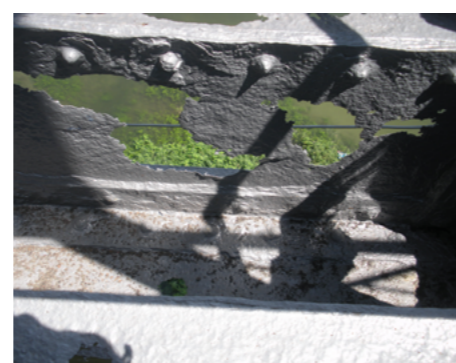
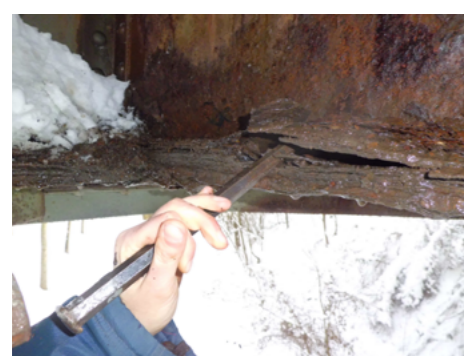
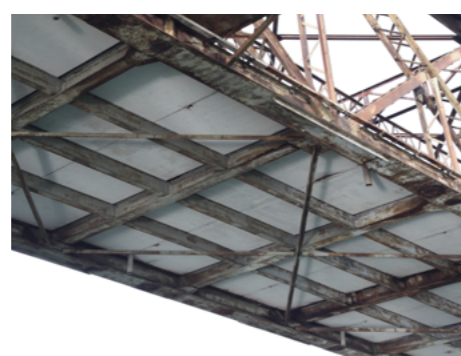
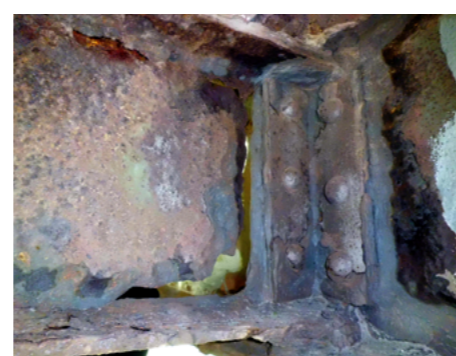
Da un primo esame visivo delle strutture apparve un anomalo fenomeno di rotazione e traslazione della Pila n.9 con un conseguente marcato scostamento dal proprio

Nella giornata di mercoledì 17 novembre 2010 si sono allestite le opere provvisorie per poter accedere sulla sommità della pila e per poter verificare lo stato degli apparecchi di appoggio, collocati tra impalcato e sommità della pile. Già un primo esame visivo della testa della pila evidenziò il grave dissesto dei dispositivi di appoggio a calotta cilindrica, attribuibile a fenomeni di progressivo danneggiamento ed in misura importante alla rotazione e al cedimento della pila.

Sopra. 1.Dispositivo di appoggio di pila n.9 - Incipiente perdita di equilibrio per dissesto fondazionale pila. 2.Pila n.8 - Ammaloramento del basamento. 3.Impalcato trave corrente inferiore - Lesione completa del pannello d'anima esterno. 4.Trave secondaria di impalcato (traverso) - Materiale dell'ala inferiore gravemente corroso. 5.Vista generale intradosso impalcato pre-lavori - Panoramica stato degrado elementi metallici. 6.Nodo giunzione travi secondarie e terziarie - Lesione passante completa dell'anima del profilo metallico.

I risultati del monitoraggio dell'alveo del fiume per mezzo di ecoscandaglio hanno mostrato, da un lato, come fosse in corso un fenomeno di scalzamento della fondazione della pila n.8 che ne poteva minare la stabilità e, dall'altro, che l'attuale situazione dell'alveo del fiume Po in prossimità della Becca è tale che eventi di piena anche di importanza piuttosto limitata possano determinare lo spostamento di

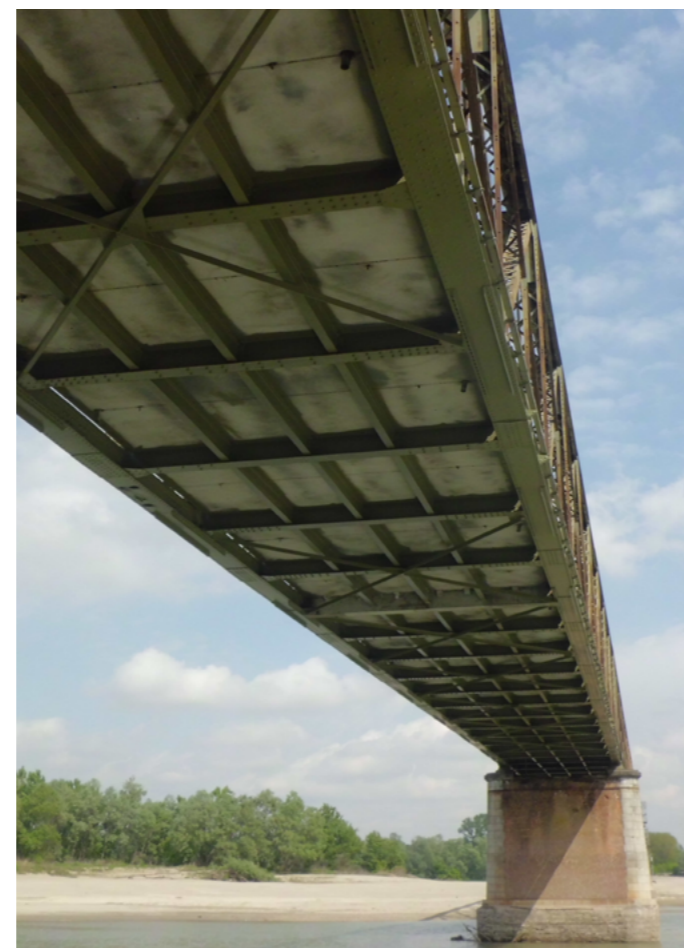
Sopra a destra. Vista d'insieme rinforzo locale delle travi reticolari principali, con il fine di consentire il passaggio del traffico leggero anche con il mutato schema statico dell'impalcato in seguito al collasso della pila n. 9.

Si sono inoltre realizzate opere atte al rinforzo locale delle travi reticolari principali, con il fine di consentire il passaggio del traffico leggero anche con il mutato schema statico dell'impalcato nell'evenienza del collasso della pila. Infine le nuove pile sono state dotate di un sistema di presidio idraulico che riducesse sensibilmente i possibili effetti di accumulo del materiale solido di trasporto e la spinta idrodinamica nel corso di eventi di piena.

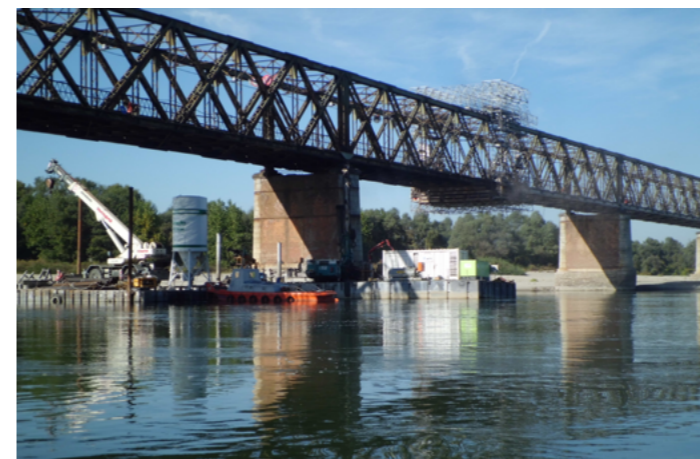
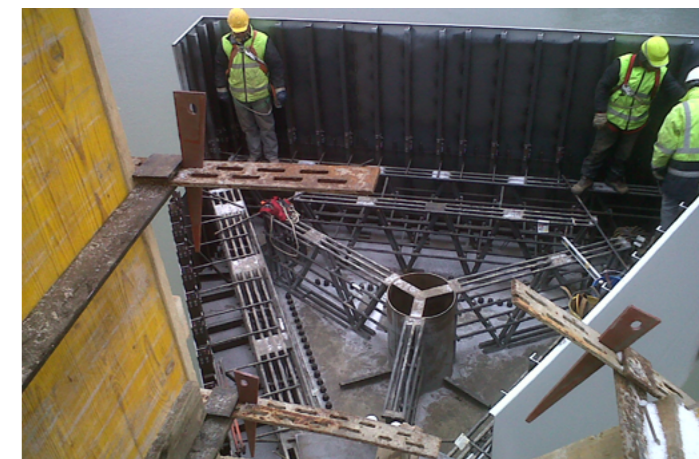
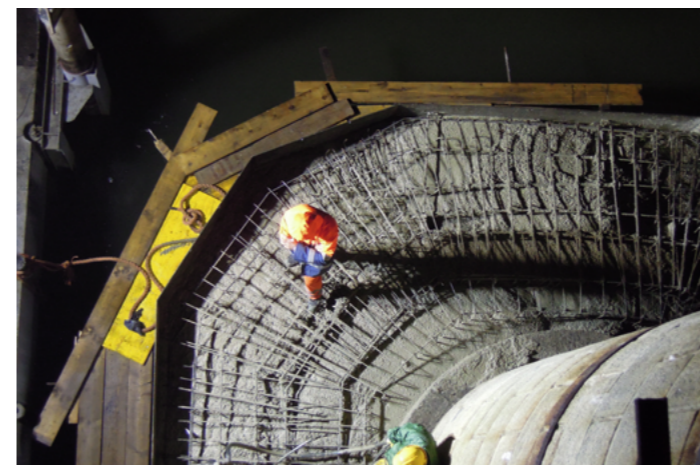
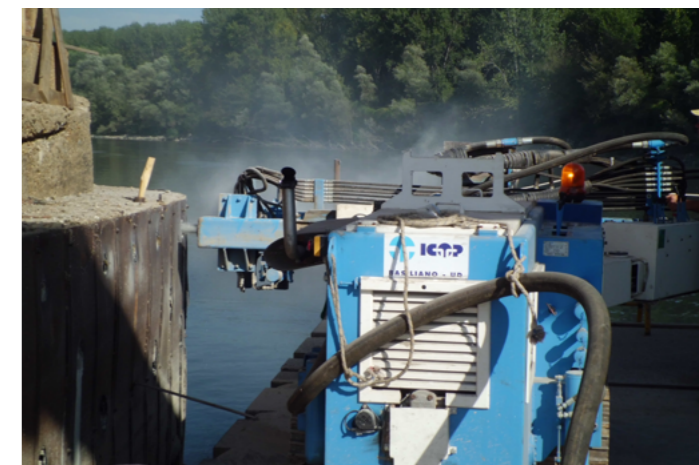
Sopra. 1. Lavorazioni da pontone in alveo (cassone metallico galleggiante di dimensione in pianta pari a 9 x 24 m circa) in grado di trasportare i macchinari e i materiali necessari per l'esecuzione dei lavori. 2. Posa in opera del pulvino semi prefabbricato per i presidi della pila n.9. 3. Fase di getto notturno trave testa palo per rinforzo fondazionale pila n.8. 4. Realizzazione di perforazione del basamento di pila n.8 per inserire barre passanti A.R. di ancoraggio.

Dal punto di vista tecnologico ciascuna pila sostitutiva è realizzata attraverso la perforazione di due triplette di pali di grande diametro in alveo di 45 m di lunghezza e di 1,2 m di diametro (realizzate rispettivamente a monte e a valle del ponte). Ciascuna tripletta è collegata in sommità da un pulvino semi-prefabbricato di forma trapezoidale; i due pulvini -di monte e di valle- sono a loro volta collegati da un traverso, sempre in struttura mista acciaio calcestruzzo, che sostiene due nuovi apparecchi d'appoggio unidirezionali longitudinali posti al di sotto dei due correnti inferiori delle travi reticolari esterne che costituiscono l'ossatura portante dell'impalcato del ponte. Il traverso, realizzato con tecnologia semi-prefabbricata REP, presenta una sezione trasversale 150 x 153 cm ed una luce netta, tra un pulvino e l'altro, di 10,50 m.

masse significative di fondale. Il ponte, in corrispondenza della pila n.8, presenta un punto di continuità della sezione dell'impalcato. L'intervento di messa in sicurezza ha previsto la realizzazione di opere di presidio alla fondazione della pila n.8. Esse consistono nella realizzazione di un anello in c.a. attorno all'attuale base della pila in muratura, che costituisce la trave testa palo di una serie di pali di medio diametro con punta impostata ad una profondità di 30 m circa dallo zero idrometrico. L'intervento ha compreso la realizzazione di un numero totale di 62 micropali con diametro teorico pari a 300 mm e interasse di 600 mm, con un armatura metallica tubolare $\Phi 168$ mm e spessore 10 mm assemblati in segmenti di opportune dimensioni di volta in volta giuntati per mezzo di manicotti esterni. I micropali sono realizzati tramite perforazione ed infissione di una camicia in acciaio, costituita da un tubo $\Phi 300$ mm di spessore pari ad 1 cm e lunghezza di circa 30 m, con funzione stabilizzante per il terreno circostante e progressivamente estratta. Per eseguire tutte le operazioni di consolidamento è stato necessario operare da **1 pontone** (cassone metallico galleggiante di dimensione in pianta pari a 9 x 24 m circa) in grado di trasportare i macchinari e i materiali necessari alle perforazioni ed alla realizzazione dei pali. Il consolidamento è terminato nell'ottobre 2011.

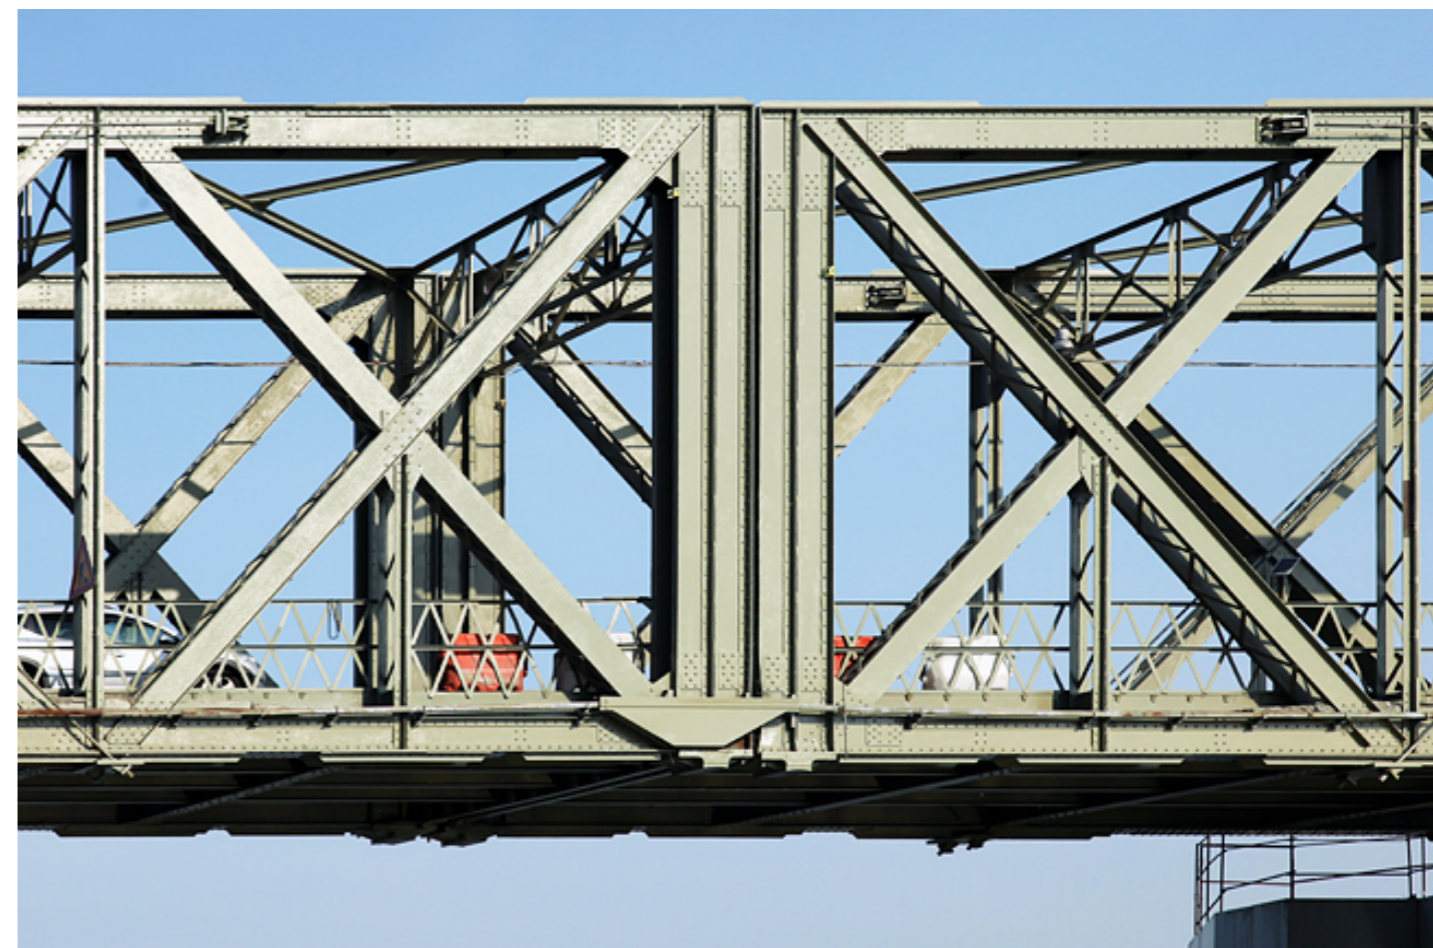
Sotto nella pagina a fianco. Vista di insieme dell'intradosso del ponte a fine lavori – In vista verniciature, rinforzo trave secondaria, inserti metallici e strutture miste acciaio-cl.

1. Trattamenti superficiali elementi metallici;
2. Rinforzo a taglio delle connessioni di estremità dei traversi;
3. Rinforzo nodi travatura reticolare (riparazione e rinforzo struttura in acciaio dell'impalcato compresa tra le due pile realizzate in adiacenza della posizione della pila n.9);
4. Consolidamento dei correnti inferiori della travatura reticolare in prossimità dei balconi di sosta rimossi;
5. Rinforzo dei correnti inferiori ammalorati;
6. Rinforzo delle pile con tessuto in fibra di carbonio;
7. Rinforzo in calcestruzzo traversi gravemente ammalorati;
